EXPLOTACION Y MANTENIMIENTO HIDRAULICO

Boletin No. 151

Marzo de 1990

EXPERIENCIA CON CAVITACION EN COMPUERTAS DESLIZANTES DE ALTA PRESION

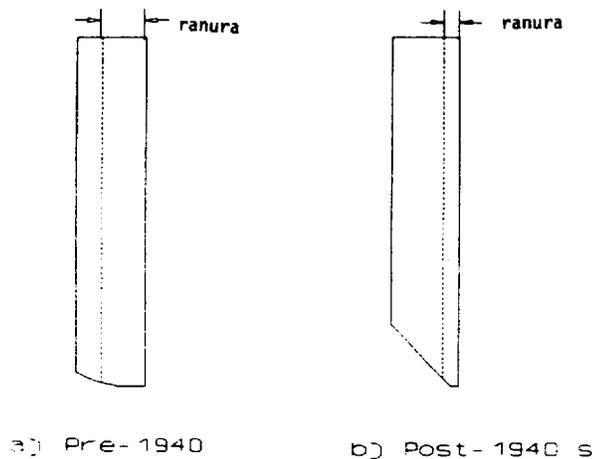
Figura 1.- Compuertas deslizantes de alta presión utilizadas por el Bureau of Reclamation

Antes de la construcción de la presa Hoover (1931-1936) y con pocas excepciones, la mayoría de las instalaciones de compuertas y válvulas se consideraban ser de baja presión (<46 m). Por la falta de conocimientos que existía entonces con respecto a la cavitación y sus efectos perniciosos, las compuertas deslizantes que funcionaban bien bajo condiciones de baja presión se utilizaban también en instalaciones de alta presión. Esta práctica solía resultar en daños enormes, necesitando costosas reparaciones y mantenimiento o modificaciones. [1]². En algunos casos, las compuertas fueron abandonadas después de años de repetido desgaste. El Bureau ha utilizado dos diseños de compuertas deslizantes de alta presión en el curso de los últimos años pasados. Antes de 1940, el diseño normal tenía un área de asiento amplia con ranura y un borde delantero curvo en la hoja de la compuerta (figura 1a). Después de muchos años de operación, este estilo de compuerta fue abandonado como compuerta de regulación debido a continuos daños por cavitación. Durante los años de 1940, la norma del diseño fue modificada para incluir un área de asiento y ranura más estrechas, con un borde delantero de 45° en la hoja (figura 1b).

El diseño actual de las compuertas deslizantes de alta presión del Bureau han evolucionado como consecuencia de pruebas con modelos hidráulicos y de la experiencia lograda del funcionamiento de estructuras prototipo. Antes de 1940 y debido a su facilidad de construcción, se utilizaban diseños de compuertas deslizantes de fondo plano, con ranuras anchas para proveer suficiente resistencia estructural a la hoja. Se notó que con el fondo relativamente plano, se producía cavitación en la parte inferior de la hoja de la

compuerta. Las hojas con fondo plano ancho están sujetas a efectos de tubo corto puesto que el punto de impulsión del caudal suele formarse cerca del borde superior de la hoja. Las ranuras anchas permitían al caudal chocar contra las esquinas inferiores de la ranura. Esto ocasionaba daños de cavitación a las paredes y al piso de la parte inferior de la compuerta. Se producía cavitación en muchas de las estructuras de compuertas de fondo plano. Obras tales como las presas Rye Patch y Caballo sufrieron fuertes daños de cavitación con presiones bien por debajo de 30 metros. Una historia de daños por cavitación y la mala distribución de los caudales en la salida de la compuerta deslizante normal motivaron estudios de modelos hidráulicos de compuertas deslizantes para las presas Cedar Bluff y Medicine Creek a principios de los años de 1950. En estas estructuras se utilizaban compuertas deslizantes para regular los caudales a los cuencos amortiguadores por resalto.

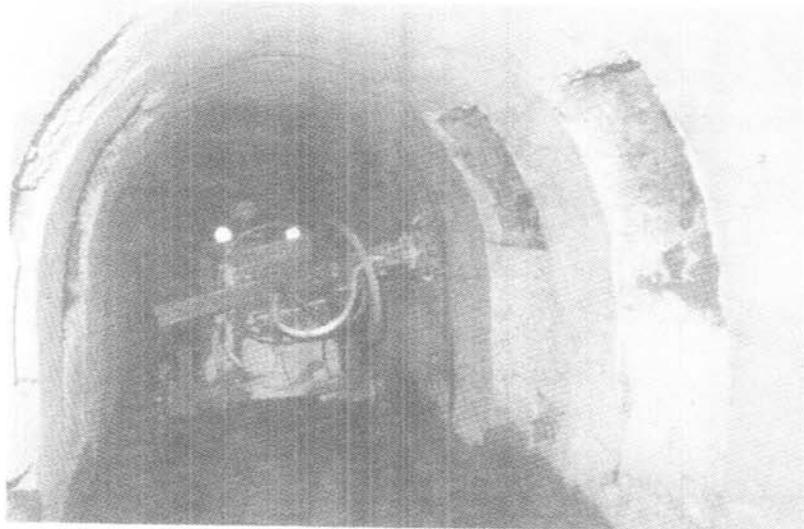
En cada pasada, la unidad Conjet remueve hormigón deteriorado de una sección de 76 cm de ancho; luego avanza dejando una "costilla" de 76 cm antes de recortar la siguiente sección.

El brazo Conjet fue programado para realizar su paso de 76 cm de ancho empezando a 36 cm por encima del piso del túnel y subiendo hasta la línea de agua. Esta era el área donde el deterioro había ocurrido. (Se hicieron reparaciones al piso del túnel en 1938, el que está todavía en buen estado). Se roció agua a través de dos boquillas de 1,5 mm (a veces de 1,1 mm) bajo 1195 kg/cm² de presión en el paso arriba y abajo del brazo rotatorio. Con dos pasadas se removió el hormigón deteriorado.

Después de la remoción de cada sección de 76 cm, la unidad se movía adelante, omitiendo una sección de 76 cm, para empezar la remoción del hormigón deteriorado en otra sección, dejando por detrás una "costilla" de 76 cm como soporte. Después de acabar con las áreas donde los espacios dejados por el hormigón removido se habían rellenado con nuevo hormigón armado, se regresó la unidad para remover las costillas y completar la reparación.

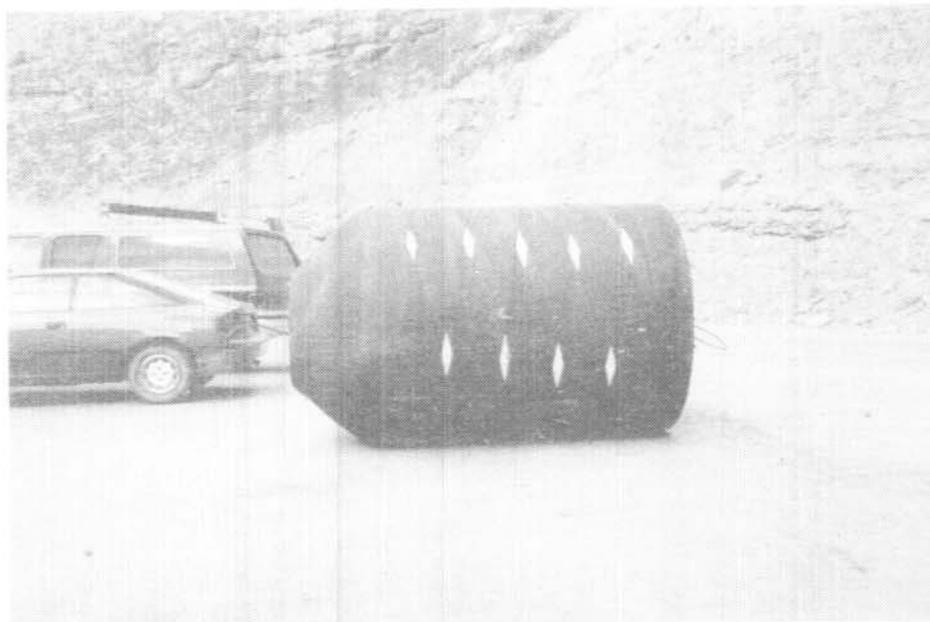
Un puerco de 168 cm de diámetro,
con partículas de carburo encajadas

Nuestros ingenieros nos refirieron a la empresa Flowmore Services de Houston, Texas, que se ocupa principalmente de la limpieza de cañerías para el petróleo. Esta empresa recomendó tres tipos diferentes de puercos de espuma para limpiar la tubería. Los puercos tienen forma de proyectil, con aproximadamente 1,83 metro de largo. El primer puerco utilizado era de espuma suave, de 32 kg/m^3 . Luego se empleó un puerco cubierto de uretano de 80 kg/cm^3 para remover las escamas. El último puerco también era de 80 kg/cm^3 con partículas de carburo encajadas en un revestimiento de uretano para remover las escamas más duras.

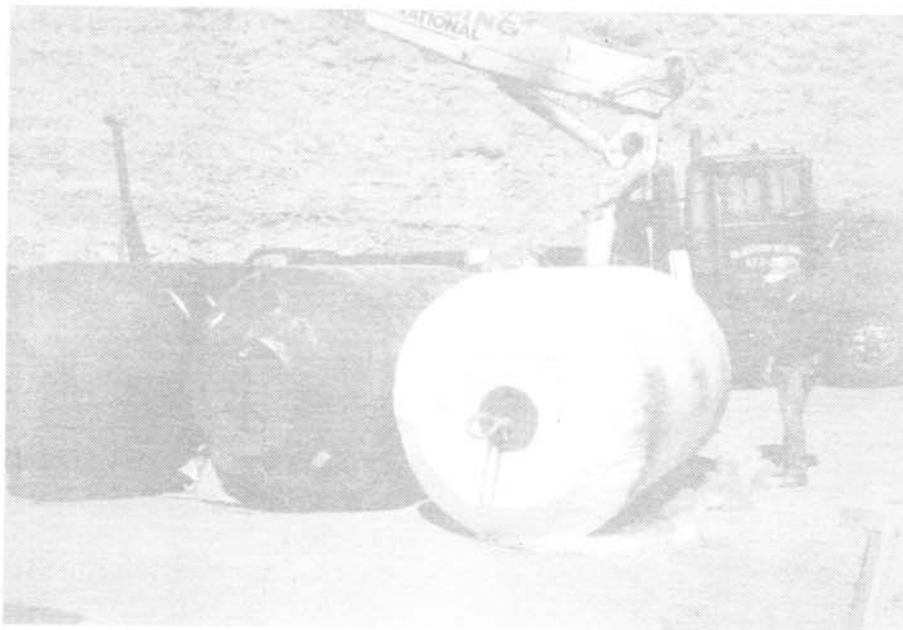
De izquierda a derecha: puercos de 168 cm: (1) puerco con revestimiento de uretano encajado con partículas de carburo, (2) puerco con revestimiento de uretano solo, (3) puerco de espuma de peso ligero.

Fue necesario hacer pasar los puercos a través de las tuberías de 168 cm y 122 cm. La construcción de la espuma permitía el aplastamiento de los puercos en los tubos más angostos.

No se pudieron volver a utilizar los puercos debido a daños sufridos en su primera utilización, probablemente debidos a las reducciones de diámetro de la tubería - de 168 cm a 122 cm - y por la velocidad de avance de los puercos.

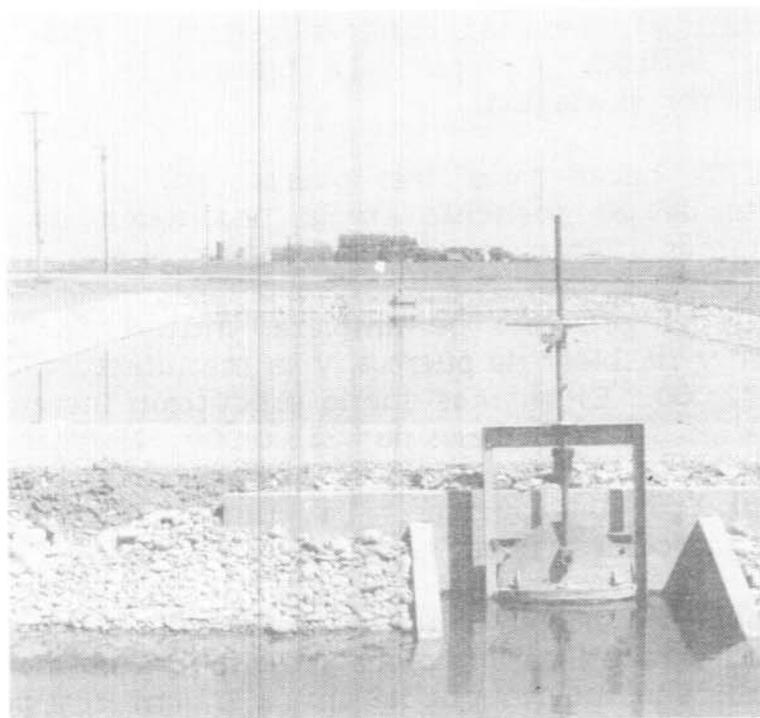
El estanque decantador, revestido y reforzado con grava, fue construida en 1989 en el canal lateral Coaldale del SMRID.

Los estanques decantadores del SMRID miden aproximadamente 40 metros de largo por 5 metros de ancho en el fondo, con paredes laterales de 2,5:1 y la profundidad varía de 2 metros a 4,5 metros. Consisten de estructuras de toma y salida, con una rejilla contra la basura con mallas de 25 mm en la toma. Una pared amortiguadora prefabricada de hormigón se coloca usualmente cerca de la boca inferior de la tubería que alimenta el estanque para reducir la

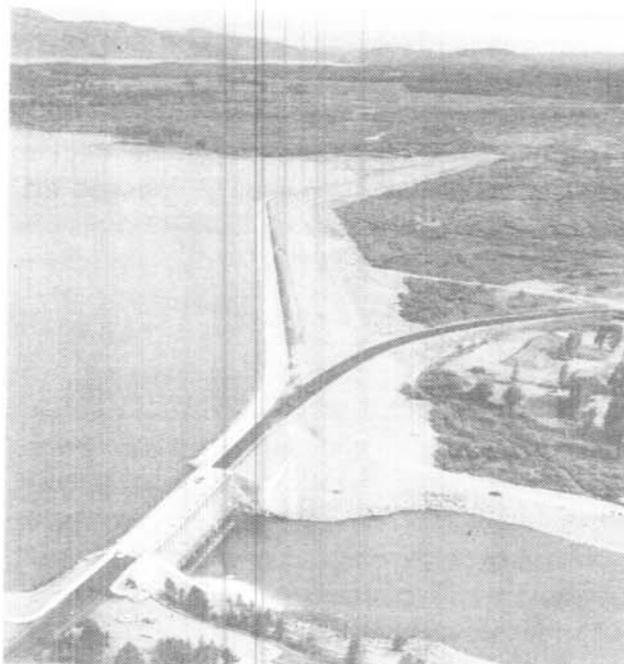
Foto 1.- Vista aérea de la presa de Jackson Lake acabada y su embalse llenándose. Cota de 2062 m (cota máxima de 2063 m). Foto por G. Walker del Bureau of Reclamation. 20/6/89

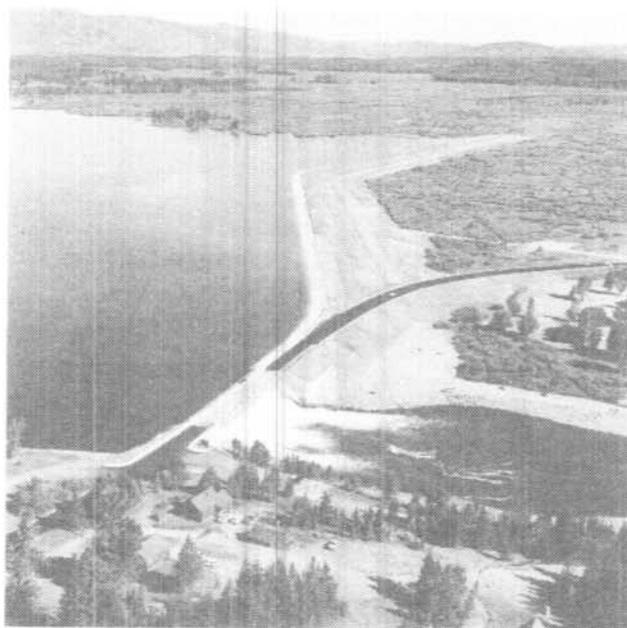
Foto 2.- Vista aérea general hacia el norte: la presa con su embalse lleno en la cota 2063 y descargas de $48 \text{ m}^3/\text{seg}$. Foto de G.Walker, Bureau of Reclamation. 17/7/89

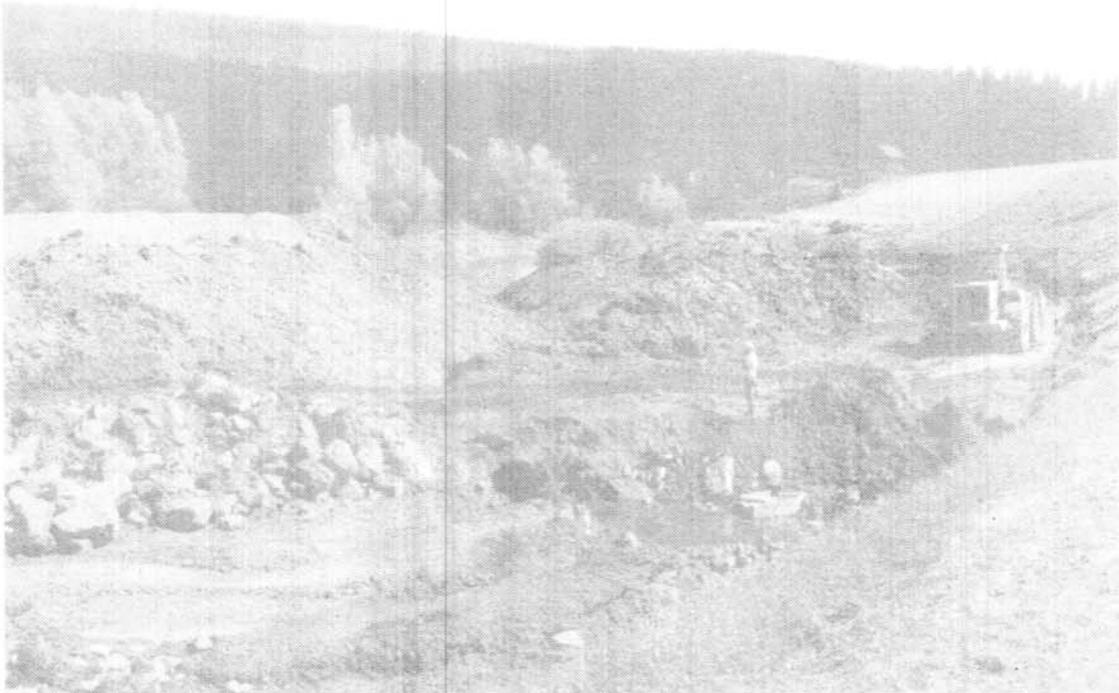
Foto 4.- Vista de la construcción de una nueva trinchera de drenaje y reacondicionamiento del terraplén de la carretera Grand Teton Road a una pendiente de 2.5:1. A la izquierda: el material de relleno; la nueva trinchera y la obra provisional en el centro, y la alineación de la anterior trinchera (por debajo del cargador) a la derecha. Foto por S. Bareis, Bureau of Reclamation. 29/6/89

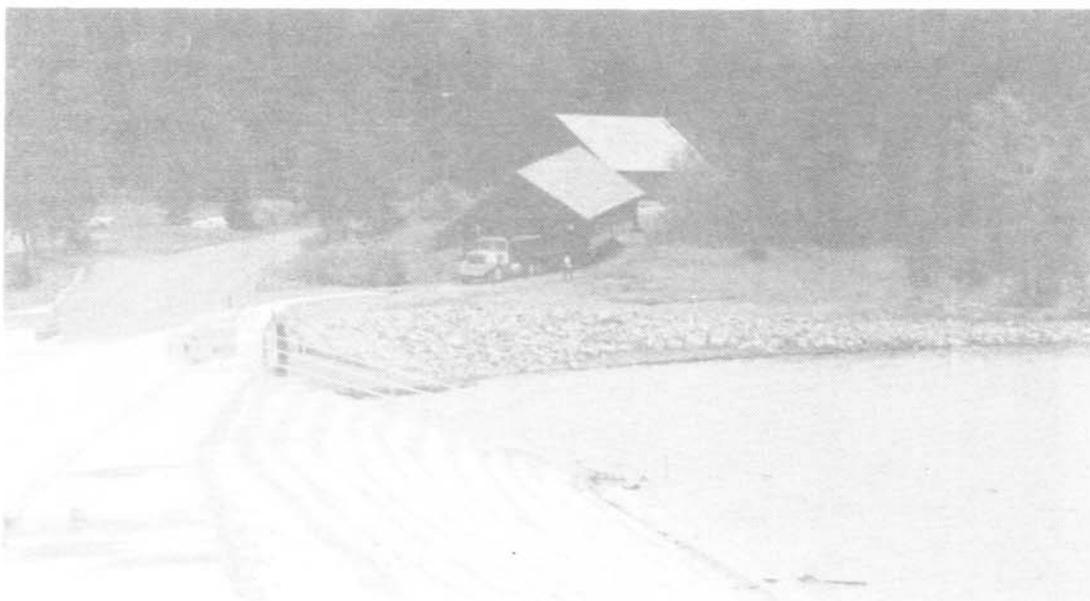
Foto 5.- Vista del traslado del almacén del anterior sitio de mantenimiento del Bureau, el cual se convertirá en un parque de estacionamiento, y se guardarán lanchas en el edificio en Colter Bay. Foto por S. Bareis, Bureau of Reclamation. 26/6/89

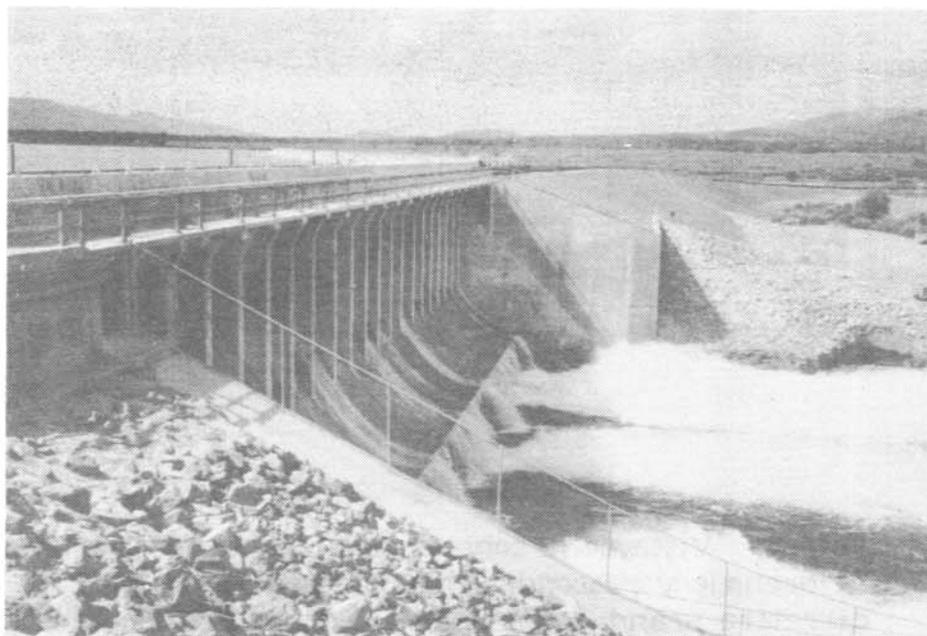
Foto 6.- La presa descargando unos 46 m³/seg por sus vertederos. Foto por Bill Bouley, Bureau of Reclamation. 27/7/89

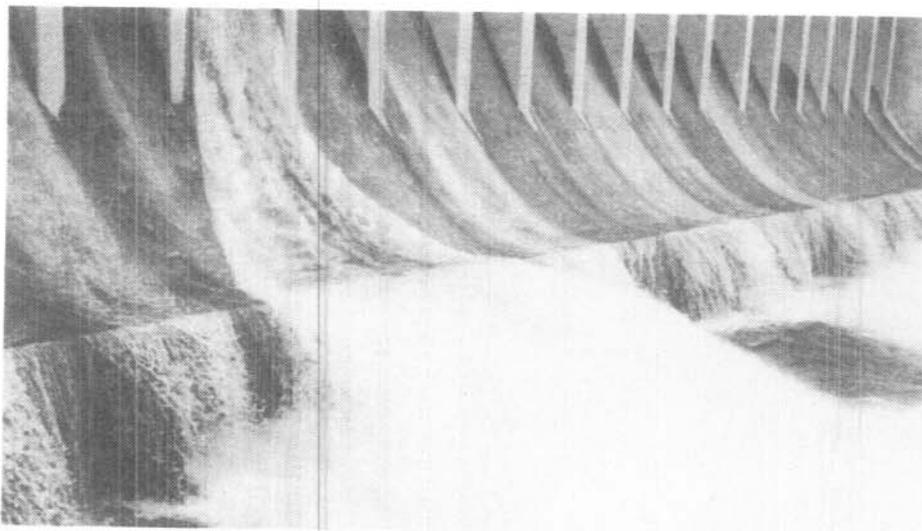
Foto 7.- Descargas de las compuertas radiales del vertedero de la presa de Jackson Lake. Foto por Bill Bouley, Bureau of Reclamation. 27/7/89
